Agua no potable para consumo en la Horticultura de La Plata (Buenos Aires). Causas, consecuencias y alternativas

García, Matías*; Rozadilla, Gastón* y Cano, Leonardo*

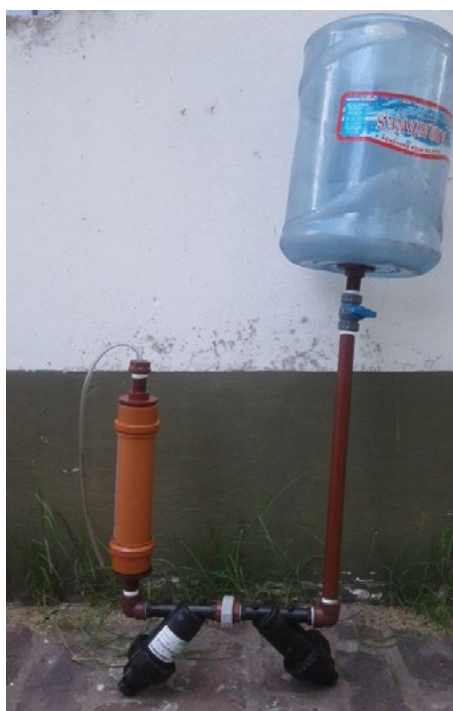
Para la potabilización de agua con contaminación microbiológica, se recomendó hervir la misma 3 minutos¹⁴ o bien el agregado de 2 gotas/L de lavandina (de 5,5 g/L), dejando actuar por lo menos media hora. Paralelamente se probó un prototipo de potabilizador de agua, diseñado por el equipo de trabajo del Programa Ambiental de Extensión Universitaria de la Universidad Nacional de La Plata (Cano *et al.*, 2012). Dicho dispositivo genera suficiente agua potable para suplir las necesidades de una familia tipo en forma práctica y poco onerosa (Figura 3).

Como agente desinfectante se utiliza lavandina comercial (5,5 g/l). Además, el sistema presenta una serie de filtros, para eliminar partículas de arena y grava, y algunos tipos de parásitos. Por último, posee un cartucho de carbón activado, el cual cumple la función de extraer el cloro remanente¹⁵ y –por ende– el gusto y olor del agua potabilizada con este elemento, además de ciertos compuestos orgánicos.

Su armado es sencillo y sus componentes son fácilmente adquiribles en la región. En este mismo sentido, su costo es relativamente accesible, siendo de alrededor de \$1000, o el equivalente a unos 15 bidones de 20 litros de agua (cantidad que una familia promedio de quinteros consume en 2 meses de verano).

Figura 3. Adaptación de un equipo clorinator con filtros, mallas y cartucho con carbón activado

Las tareas a llevar a cabo son la educación; la difusión; las normas legales y el control que asegure su cumplimiento. Supletoriamente, la adaptación de tecnologías que morigeren el problema, tal como se ensayó con el clorinator o la dilución de aguas con exceso de nitratos.
